- 1 琵琶湖漁業の紹介
- 2 琵琶湖漁業の現状
- 3 琵琶湖の漁獲量が減少している要因
- 4 水産試験場の取り組み

2. 琵琶湖漁業の現状

1. 琵琶湖の漁獲量が減少している要因

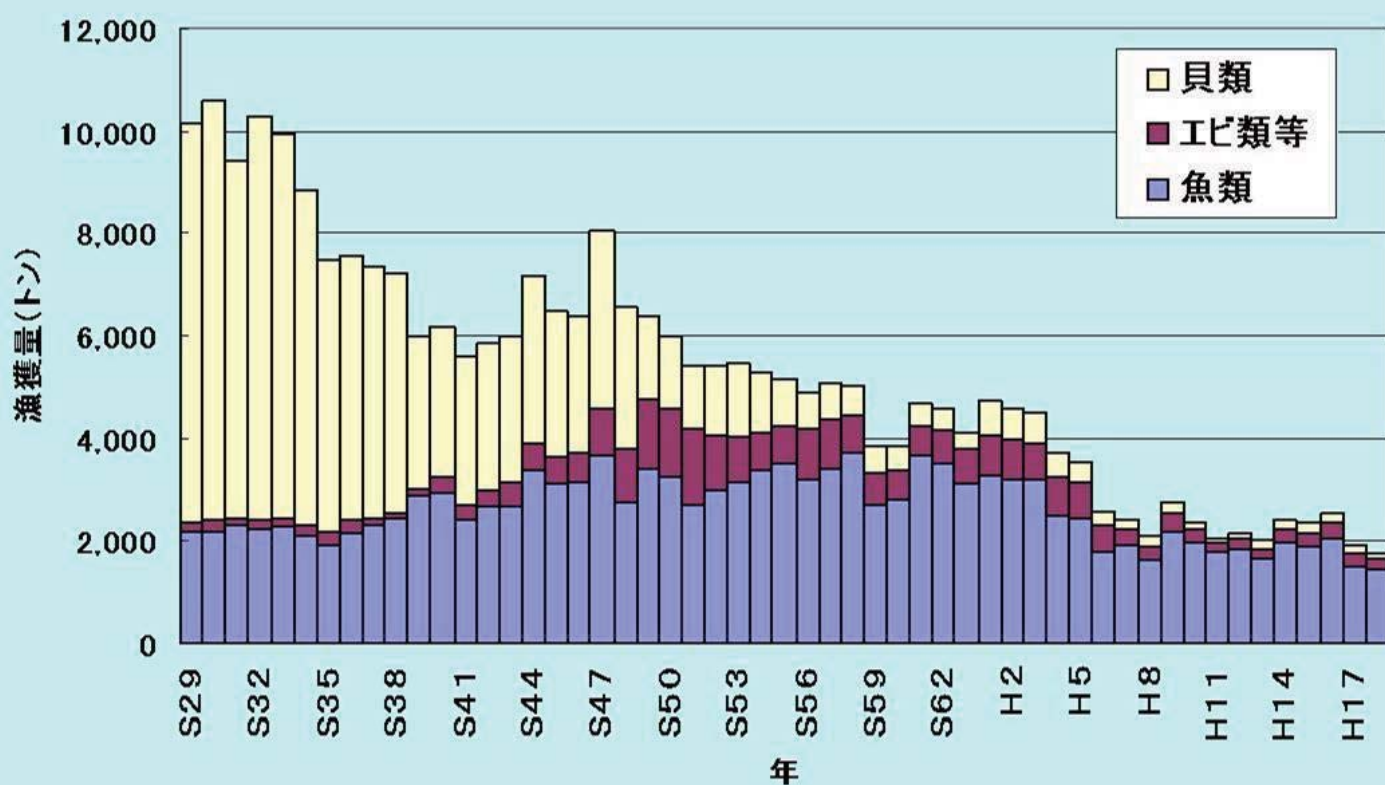
魚類、貝類、エビ類等の漁獲量の推移

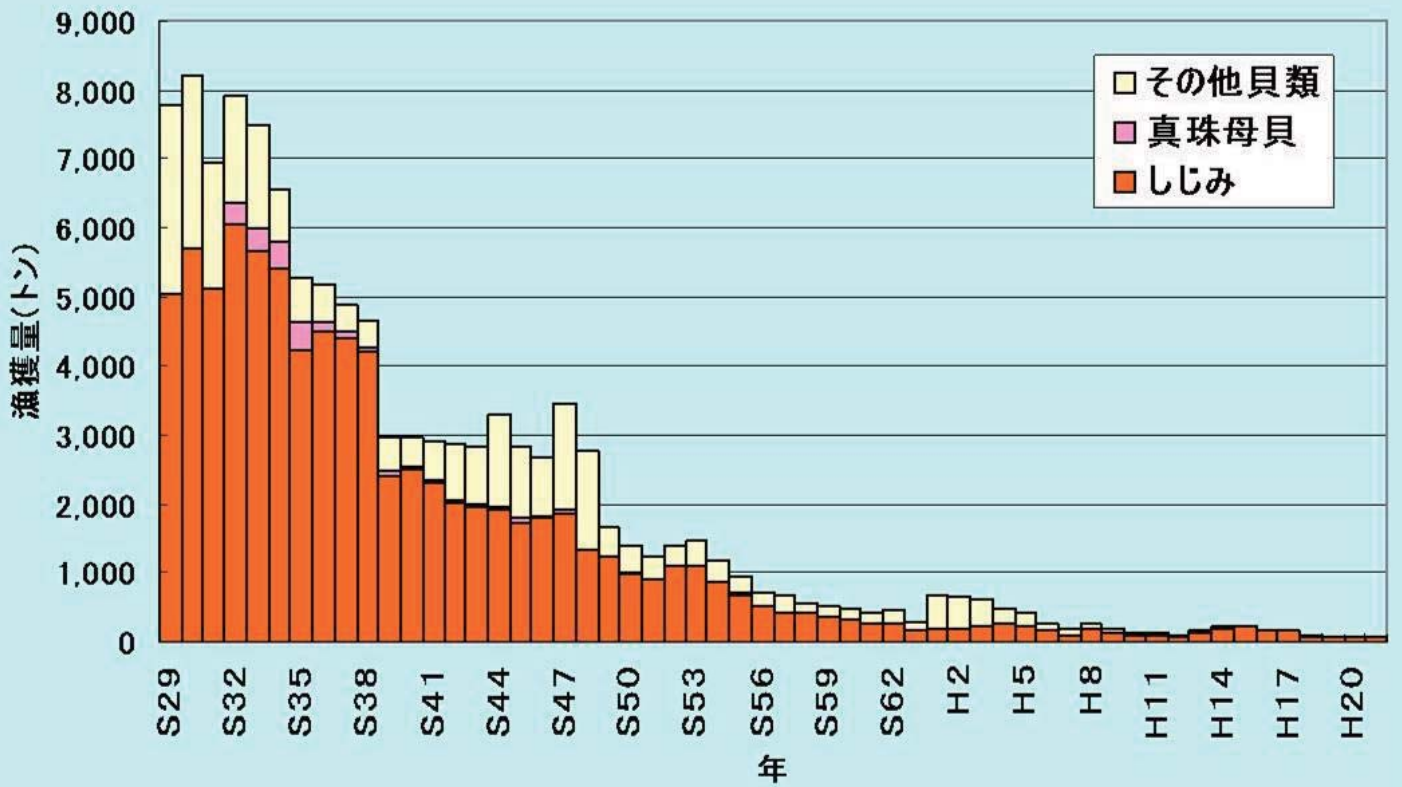
貝類の漁獲量の推移

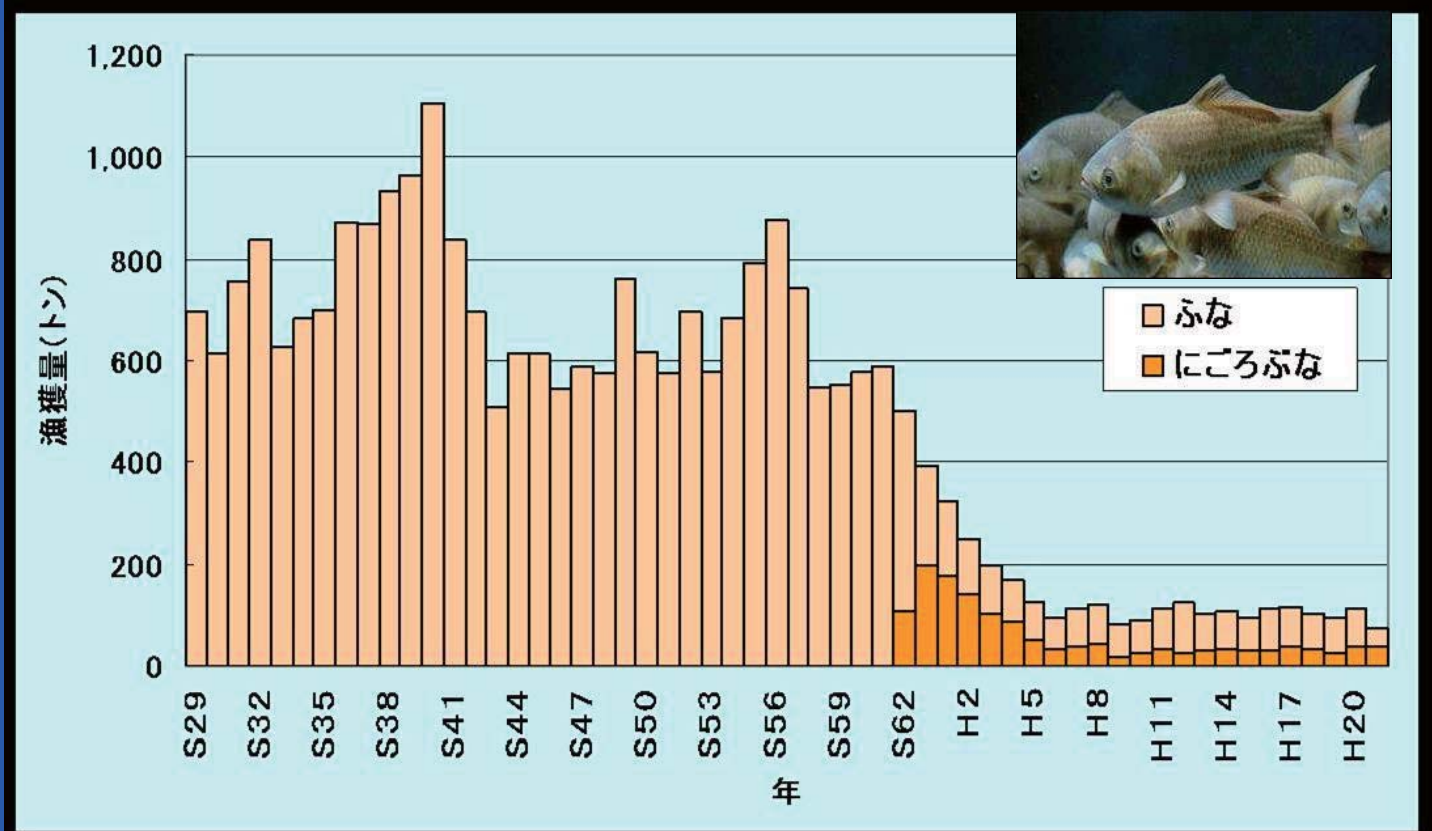
フナ漁獲量の推移

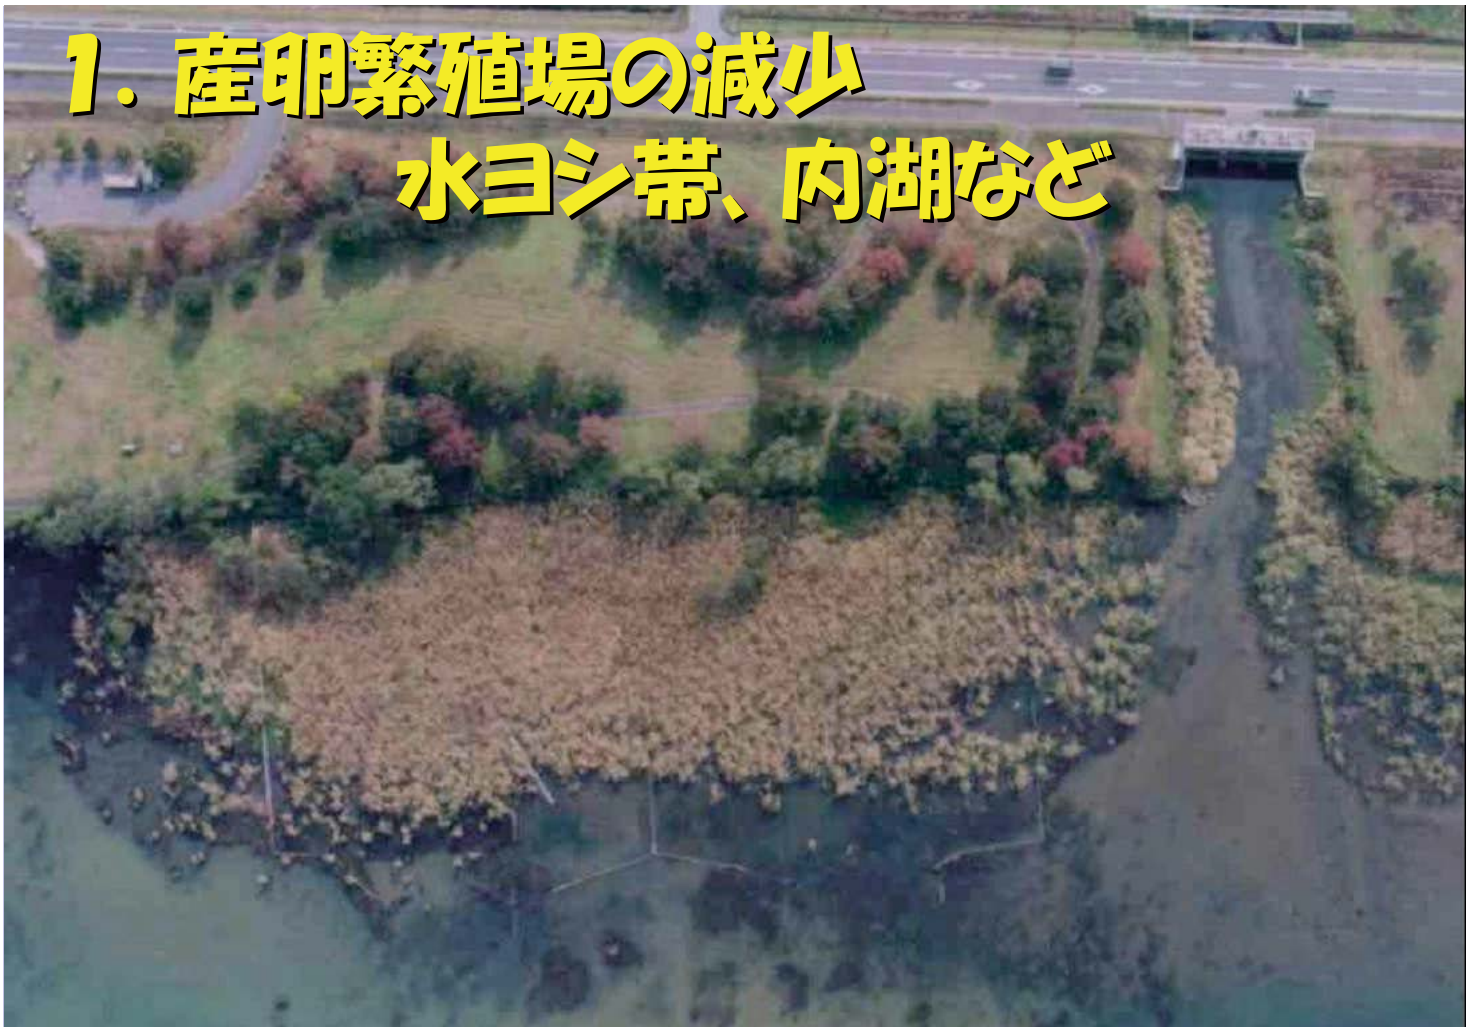
琵琶湖の構造と魚(フナ、モロコ)の分布

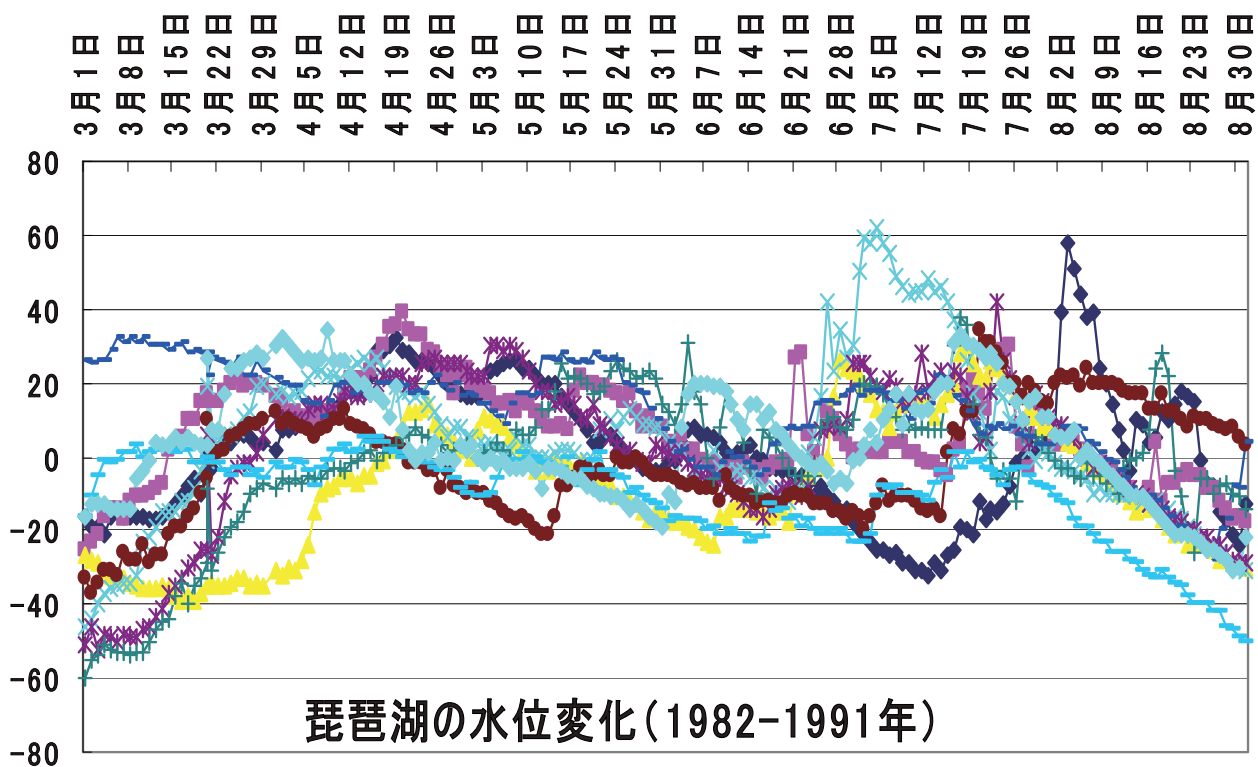
操作規則策定後の水位動向

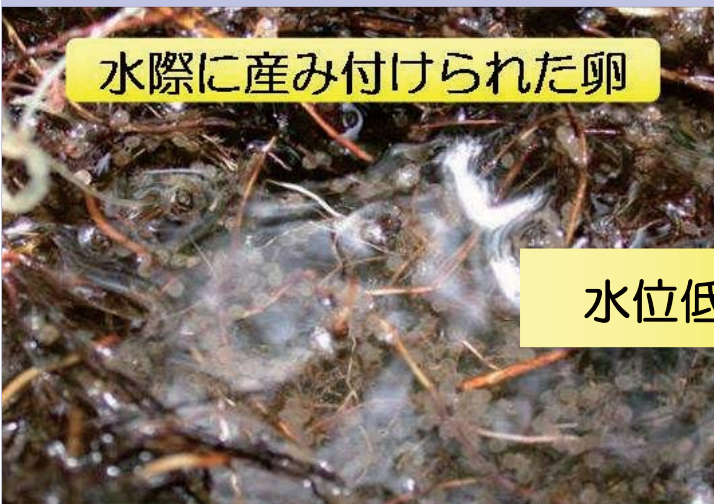
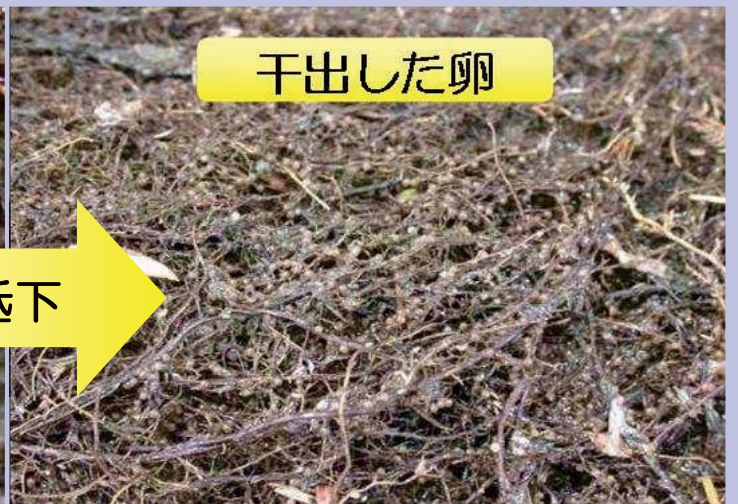
卵の干出状況の推測

- ホンモロコのふ化所要日数は20℃でおよそ7日間。
- 調査日から7日後までの水面に対する卵位置から干出状況を推測。

ずっと水面上にあった卵 → 干出・死亡した卵
水面上にも、水面下にもあった卵 → 干出・生残不明卵
ずっと水面下にあった卵 → 生残した卵

水際に産み付けられた卵

干出した卵

水位低下

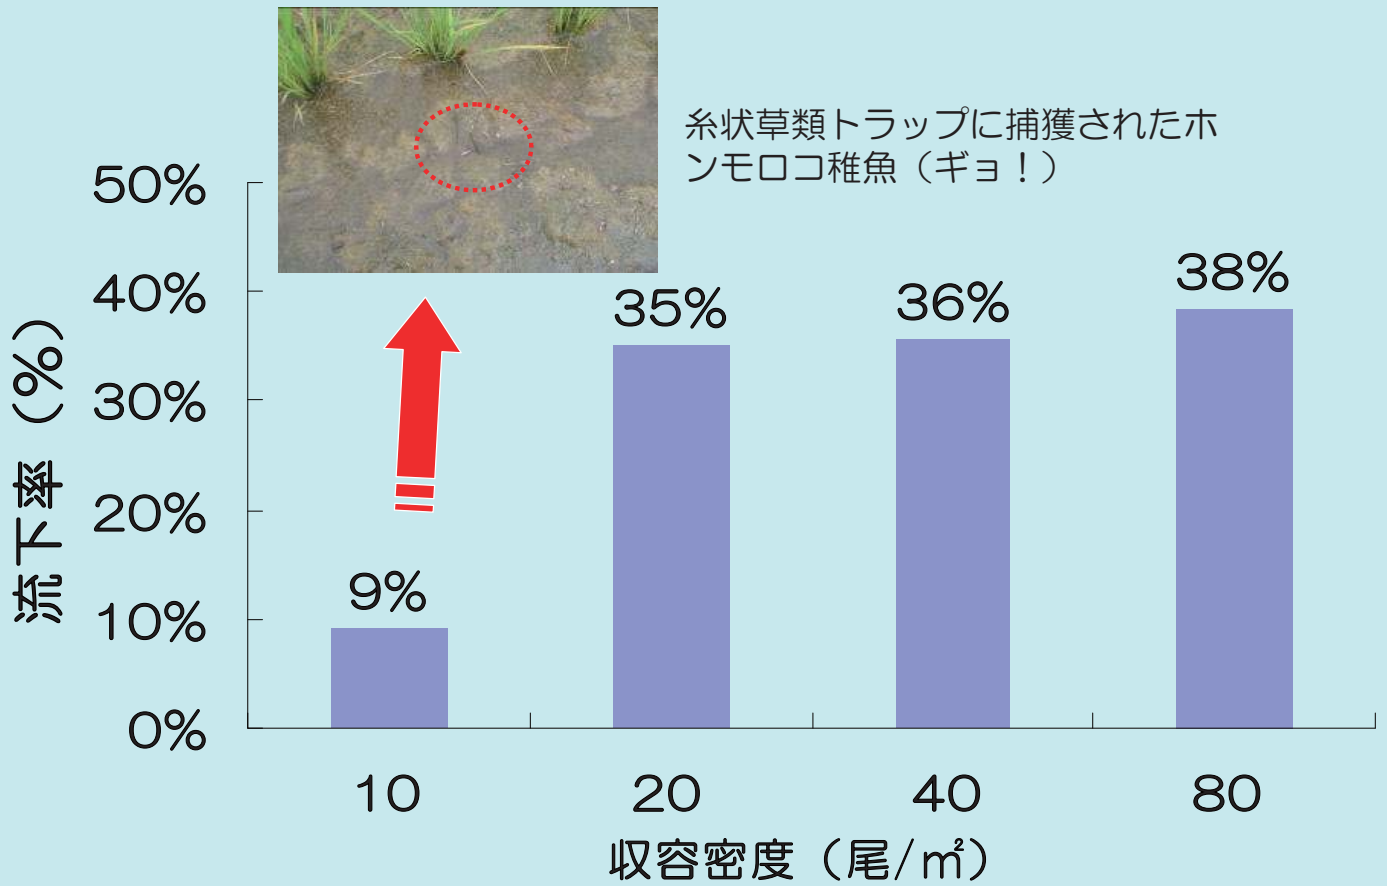
密度試験 収容密度ごとの流下率 (%)

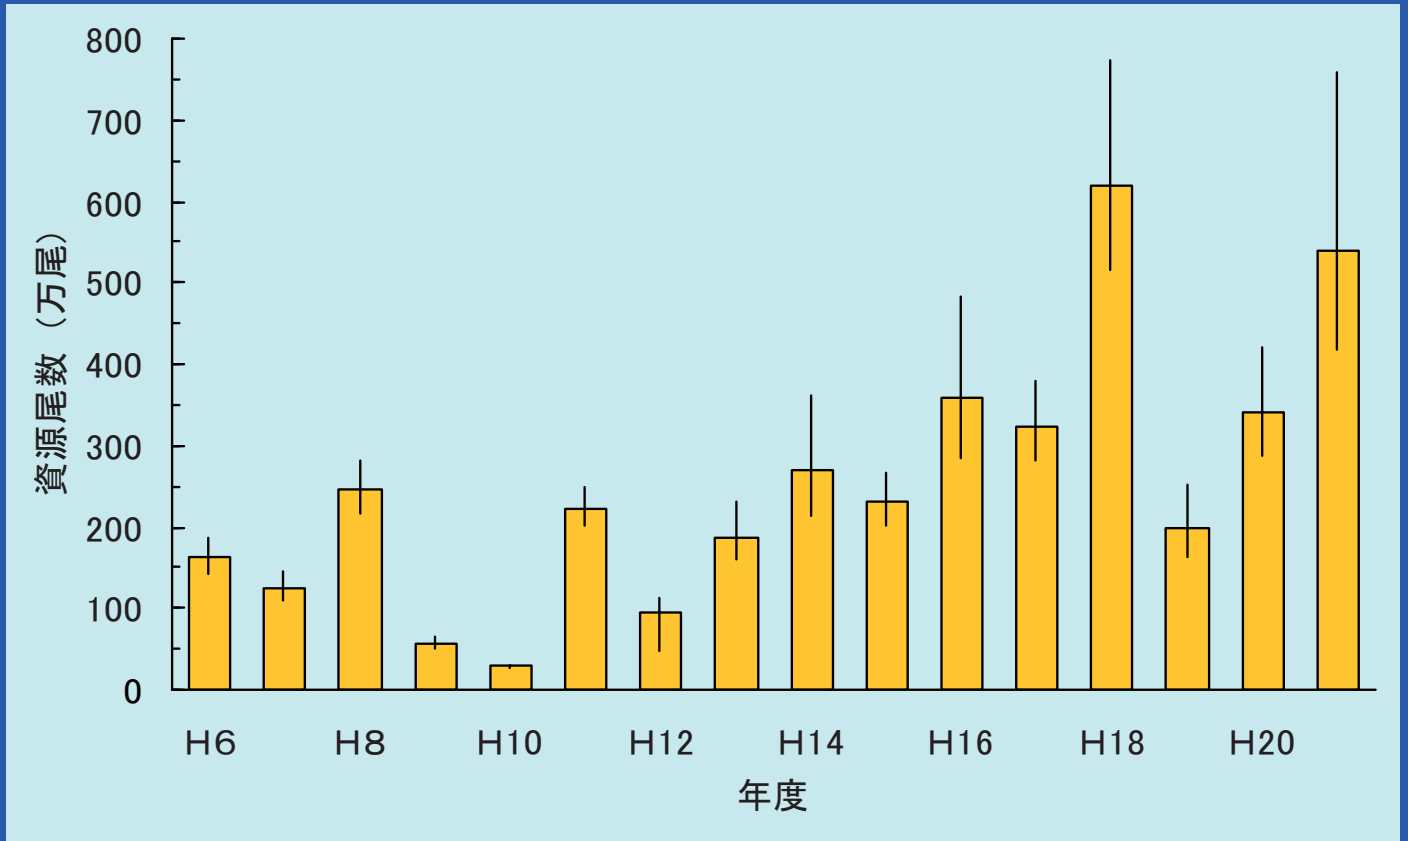
琵琶湖北湖における晩秋期のニゴロフナ0歳魚の資源尾数の推移

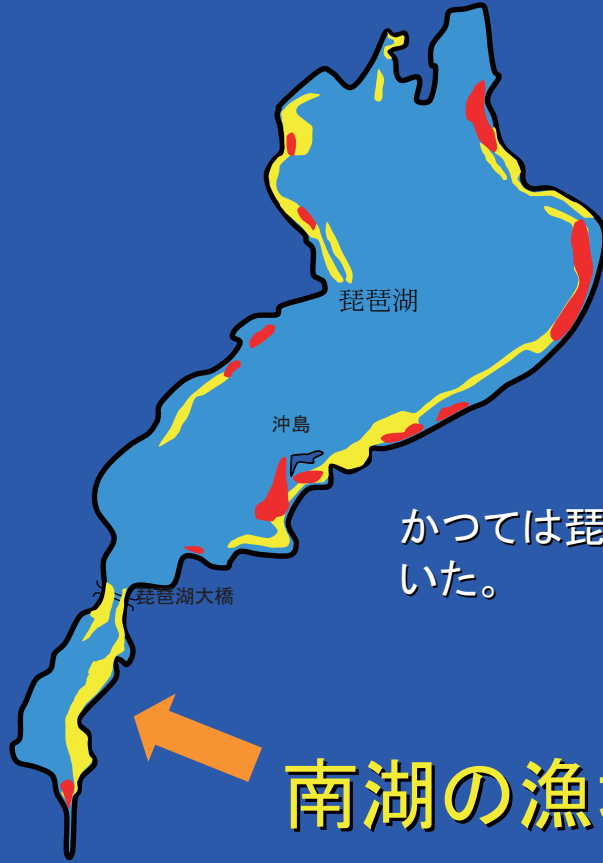
セタシジミの漁場

● 昭和44年頃の生息域

● 現在の漁場

かつては琵琶湖沿岸の砂質地に広く分布していた。

南湖の漁場が喪失

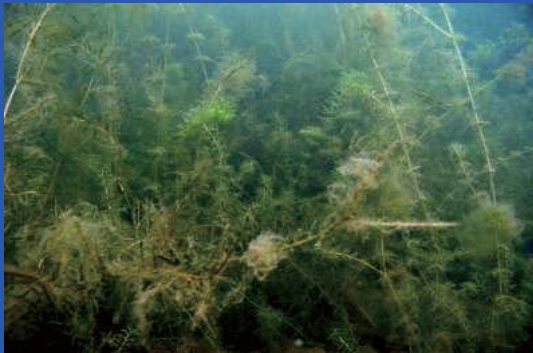
耕耘前

水草に被われ湖底は
まったく見えない

湖底耕耘

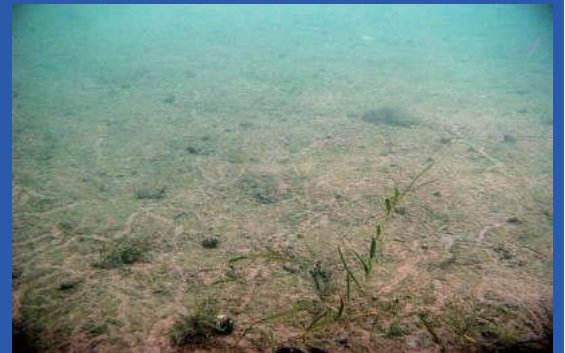
耕耘後

水草がなくなり、浮泥が取り
除かれて砂地に戻っている

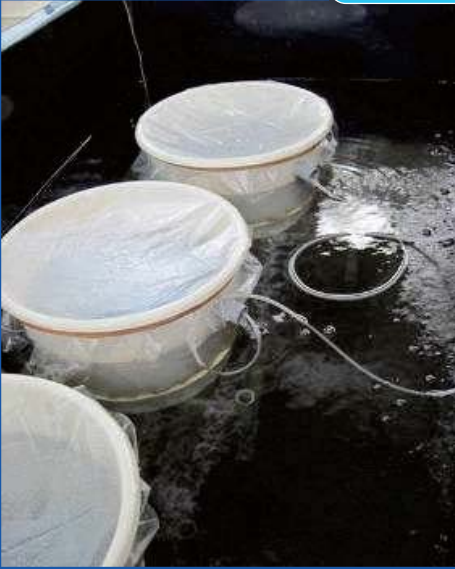
容器内部

育成貝稚生産技術開発

エアリフト式
給餌アップウェリング
給餌量：10~20万cells/ml
水温：26.2~28.1℃
